Rapport /ace/ / -2016
Date : / /2016

RAPPORT D'INVENTAIRE AMIANTE

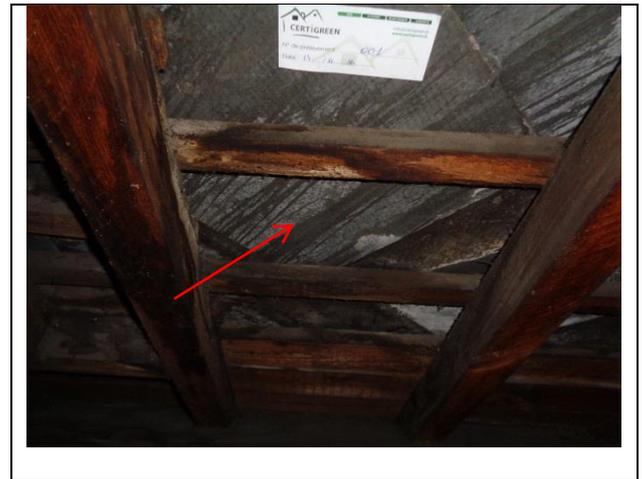
Formulaire d'évaluation n°1

Localisation	Nature de l'application
En toiture	Ardoises artificielles de recouvrement

Matériau contenant de l'amiante (amiante lié)

Ayant fait l'objet de l'échantillon n° 001

Etat du matériau	Fragilité	Déplacement d'air	Fréquentation du local	Accessibilité du matériau
<u>Pas de dégâts</u>	<u>Peu fragile</u>	Faible	<u>Rarement fréquenté</u>	Pas accessible
Faiblement endommagé	Moyennement fragile	<u>Important</u>	Peu fréquenté	Difficilement accessible
Moyennement endommagé	Très fragile	Très important	Régulièrement fréquenté	Moyennement accessible
Fortement endommagé			Très souvent fréquenté	<u>Facilement accessible</u>

Notre recommandation : contrôle annuel

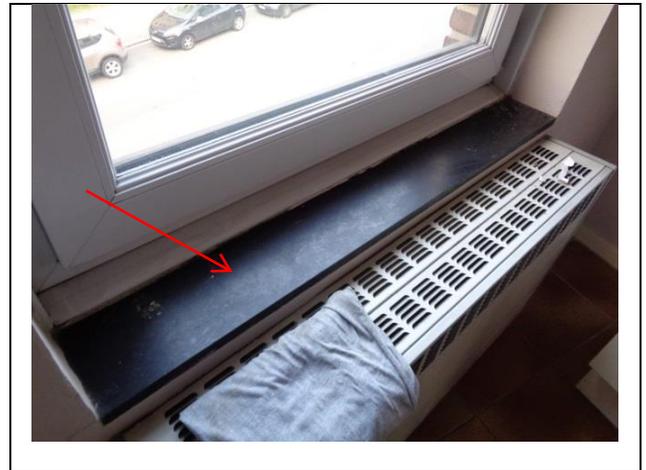
Formulaire d'évaluation n°2

Localisation	Nature de l'application
Au niveau 1, salle de bain	Tablette de fenêtre

Matériau contenant de l'amiante (amiante lié)

Ayant fait l'objet de l'échantillon n° 002

Etat du matériau	Fragilité	Déplacement d'air	Fréquentation du local	Accessibilité du matériau
Pas de dégâts	<u>Peu fragile</u>	<u>Faible</u>	Rarement fréquenté	Pas accessible
<u>Faiblement endommagé</u>	Moyennement fragile	Important	Peu fréquenté	Difficilement accessible
Moyennement endommagé	Très fragile	Très important	<u>Régulièrement fréquenté</u>	Moyennement accessible
Fortement endommagé			Très souvent fréquenté	<u>Facilement accessible</u>

Notre recommandation : contrôle annuel

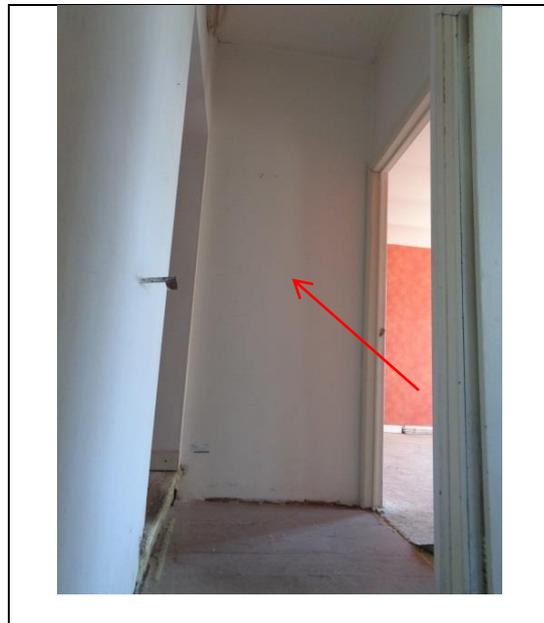
Formulaire d'évaluation n°3

Localisation	Nature de l'application
Au niveau 1, palier escalier	Plafonnage de revêtement mural

Matériau contenant de l'amiante (amiante lié)

Ayant fait l'objet de l'échantillon n° 003

Etat du matériau	Fragilité	Déplacement d'air	Fréquentation du local	Accessibilité du matériau
Pas de dégâts	<u>Peu fragile</u>	<u>Faible</u>	Rarement fréquenté	Pas accessible
<u>Faiblement endommagé</u>	Moyennement fragile	Important	<u>Peu fréquenté</u>	Difficilement accessible
Moyennement endommagé	Très fragile	Très important	Régulièrement fréquenté	Moyennement accessible
Fortement endommagé			Très souvent fréquenté	<u>Facilement accessible</u>

Notre recommandation : contrôle annuel

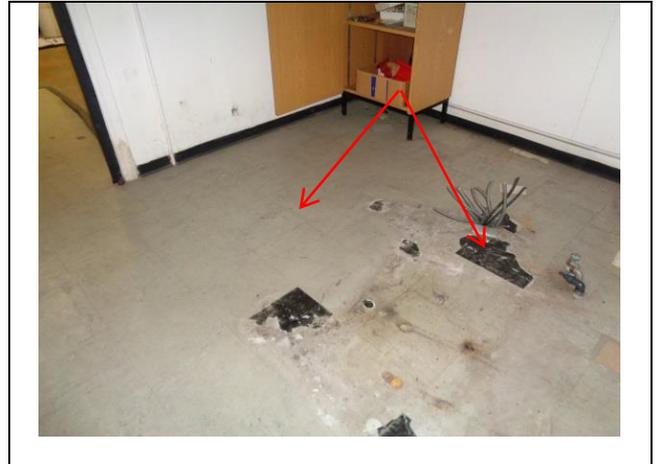
Formulaire d'évaluation n°4

Localisation	Nature de l'application
Au niveau 0, annexe cuisine	Dalles de revêtement de sol + colle

Matériau contenant de l'amiante (amiante lié)

Ayant fait l'objet de l'échantillon n° 004

Etat du matériau	Fragilité	Déplacement d'air	Fréquentation du local	Accessibilité du matériau
Pas de dégâts	Peu fragile	Faible	Rarement fréquenté	Pas accessible
Faiblement endommagé	Moyennement fragile	Important	Peu fréquenté	Difficilement accessible
Moyennement endommagé	Très fragile	Très important	Régulièrement fréquenté	Moyennement accessible
Fortement endommagé			Très souvent fréquenté	Facilement accessible

Notre recommandation : enlèvement endéans 1 an

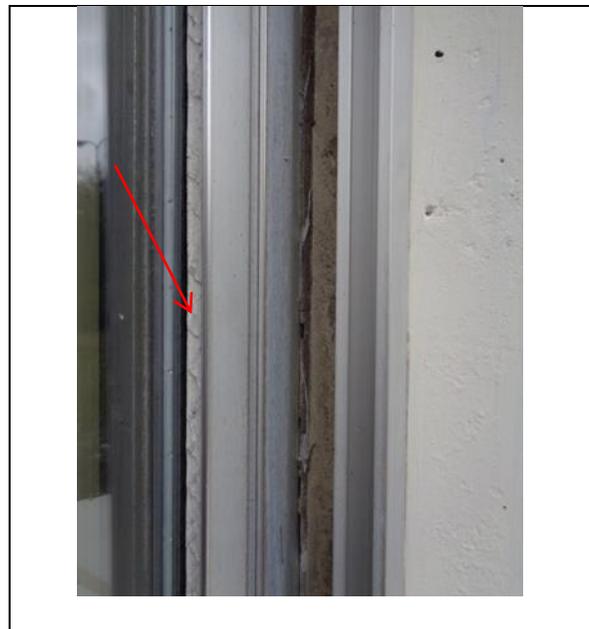
Formulaire d'évaluation n°5

Localisation	Nature de l'application
Au niveau 0, en façade arrière	Mastic vitrage

Matériau contenant de l'amiante (amiante lié)

Ayant fait l'objet de l'échantillon n° 005

Etat du matériau	Fragilité	Déplacement d'air	Fréquentation du local	Accessibilité du matériau
<u>Pas de dégâts</u>	Peu fragile	Faible	Rarement fréquenté	Pas accessible
Faiblement endommagé	<u>Moyennement fragile</u>	Important	Peu fréquenté	Difficilement accessible
Moyennement endommagé	Très fragile	<u>Très important</u>	<u>Régulièrement fréquenté</u>	Moyennement accessible
Fortement endommagé			Très souvent fréquenté	<u>Facilement accessible</u>

Notre recommandation : contrôle annuel

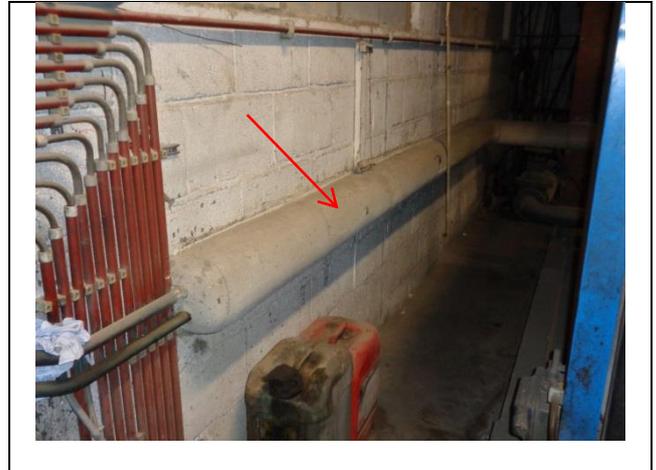
Formulaire d'évaluation n°6

Localisation	Nature de l'application
Au niveau -1, chaufferie	Calorifuge

Matériau contenant de l'amiante (amiante non lié ou friable)

Ayant fait l'objet de l'échantillon n° 006

Etat du matériau	Fragilité	Déplacement d'air	Fréquentation du local	Accessibilité du matériau
Pas de dégâts	Peu fragile	<u>Faible</u>	Rarement fréquenté	Pas accessible
<u>Faiblement endommagé</u>	<u>Moyennement fragile</u>	Important	<u>Peu fréquenté</u>	Difficilement accessible
Moyennement endommagé	Très fragile	Très important	Régulièrement fréquenté	Moyennement accessible
Fortement endommagé			Très souvent fréquenté	<u>Facilement accessible</u>

Notre recommandation : encapsulation par enduit fixant endéans 2 ans

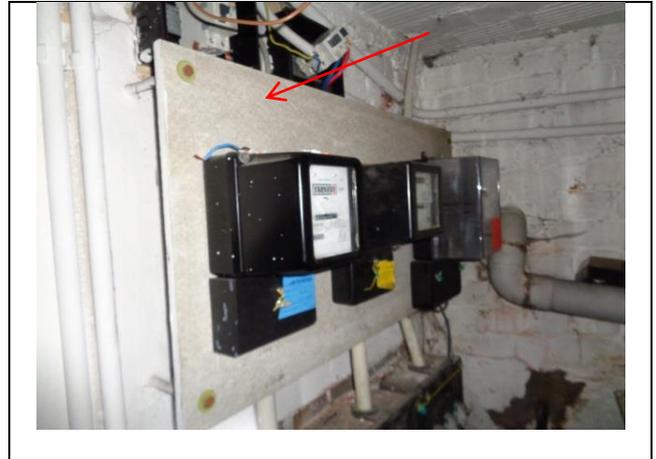
Formulaire d'évaluation n°7

Localisation	Nature de l'application
Au niveau -1, garage	Plaques faisant office de support compteur électrique

Matériau connu pour contenir de l'amiante (amiante lié)

N'ayant fait l'objet d'un échantillonnage

Etat du matériau	Fragilité	Déplacement d'air	Fréquentation du local	Accessibilité du matériau
<u>Pas de dégâts</u>	<u>Peu fragile</u>	<u>Faible</u>	<u>Rarement fréquenté</u>	Pas accessible
Faiblement endommagé	Moyennement fragile	Important	Peu fréquenté	Difficilement accessible
Moyennement endommagé	Très fragile	Très important	Régulièrement fréquenté	Moyennement accessible
Fortement endommagé			Très souvent fréquenté	<u>Facilement accessible</u>

Notre recommandation : contrôle annuel

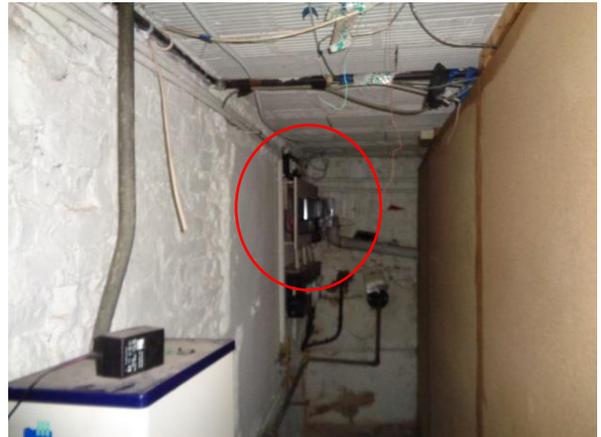
Photo n°12

Au niveau -1, garage	Plaque faisant office de support compteur électrique (matériau <u>connu pour contenir</u> de l'amiante)	12 et 13	Bon état général	Contrôle annuel	7
